# Ohne Zugang

**Komplizierte Rettung** bei Geisingen (BW): Ein Sattelzug ist gegen eine Brücke gefahren. Die Lage und die Konstruktion des Fahrzeugs stellen die Feuerwehr vor ein großes Problem: Wie kann der eingeklemmte Fahrer befreit werden?

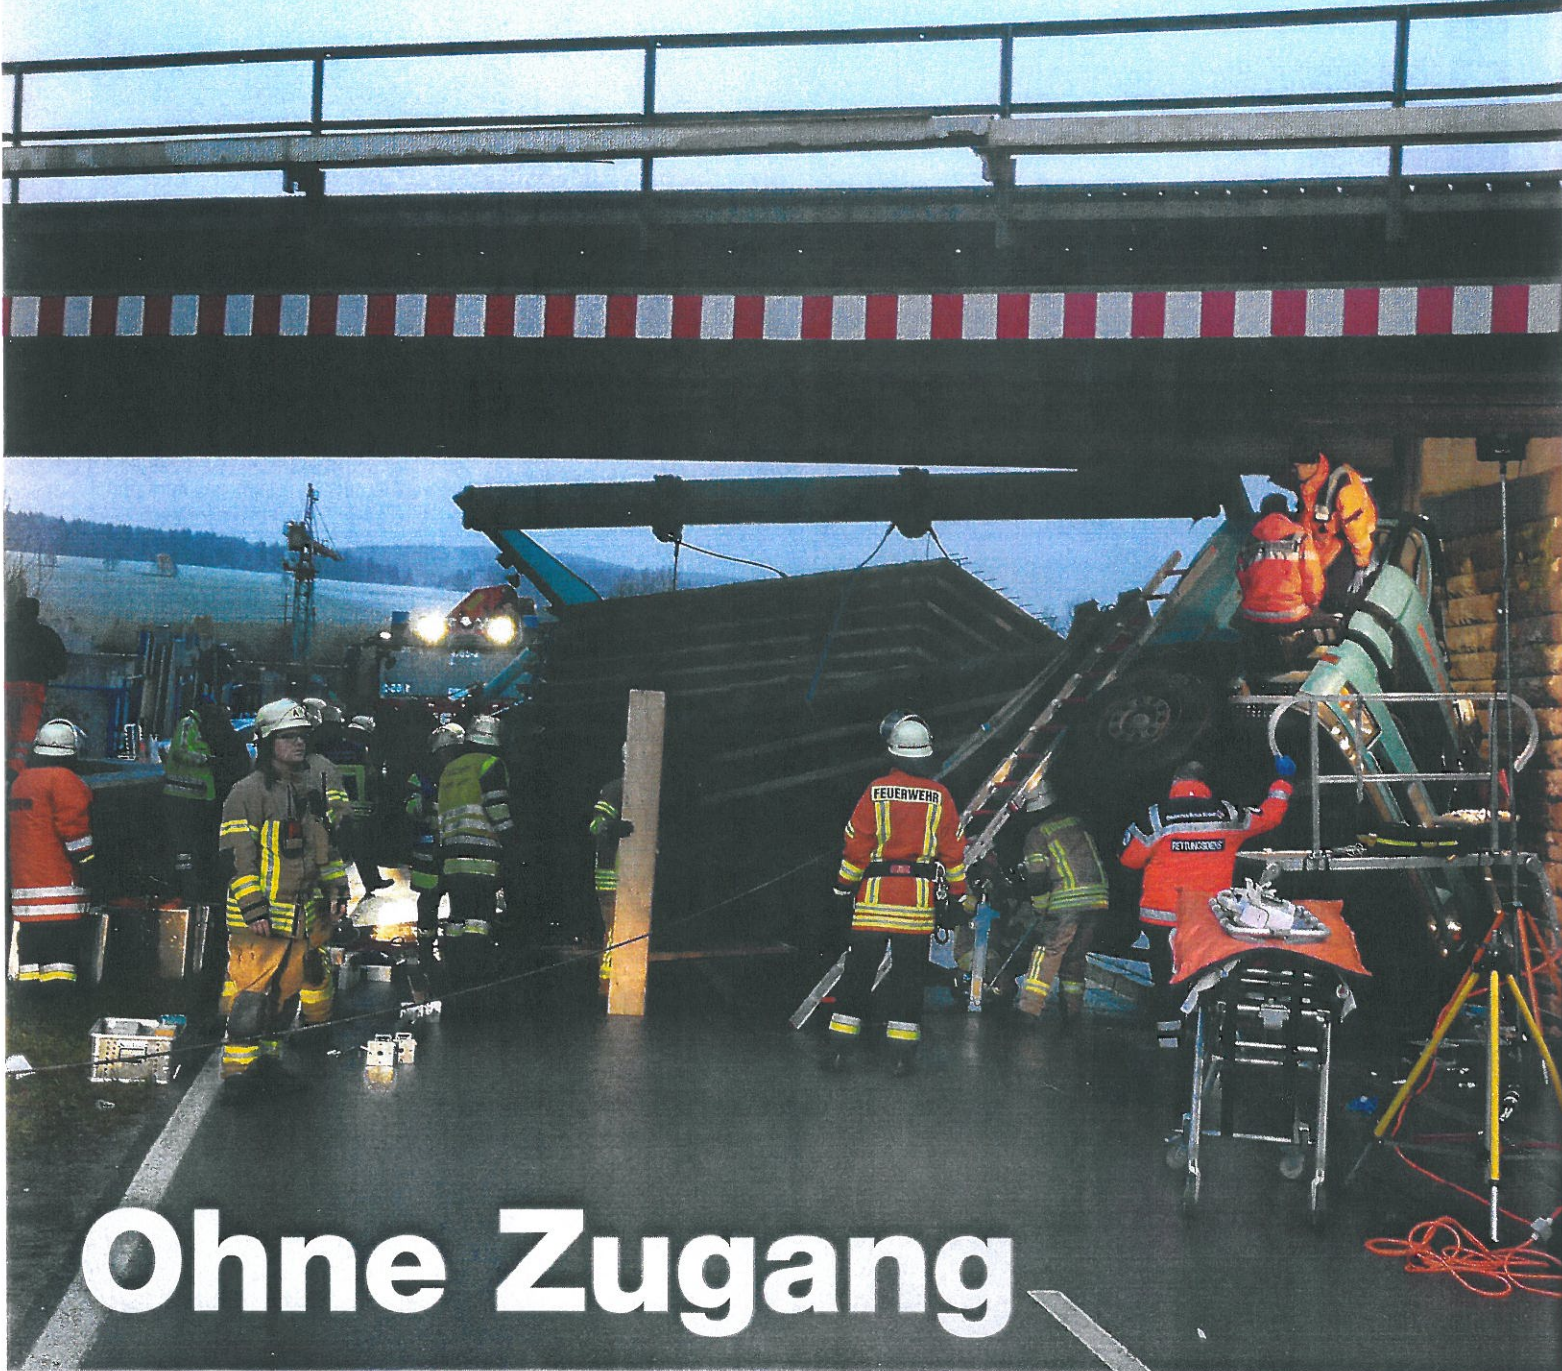
Ein mit einem hydraulischen Ladekran ausgestatteter Lkw ist bei Geisingen (BW) an einer Eisenbahnunterführung hängen geblieben. Dadurch schleuderte der Lastwagen gegen die Tunnelwand. Der Fahrer ist hinter dem Steuer eingeklemmt.

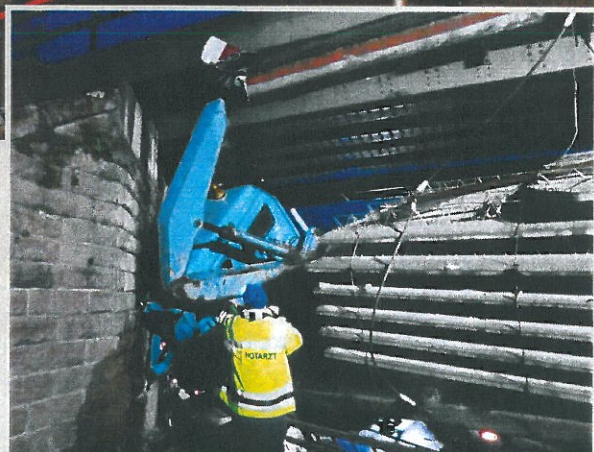
Diese Aufnahme verdeutlicht die prekäre Situation für Fahrer und Feuerwehr. An den Eingeklemmten kommen die Einsatzkräfte nur über die Beifahrertür heran.

Von der Fahrerseite aus gibt es überhaupt keinen Zugangsweg zum verunglückten Lkw-Fahrer.

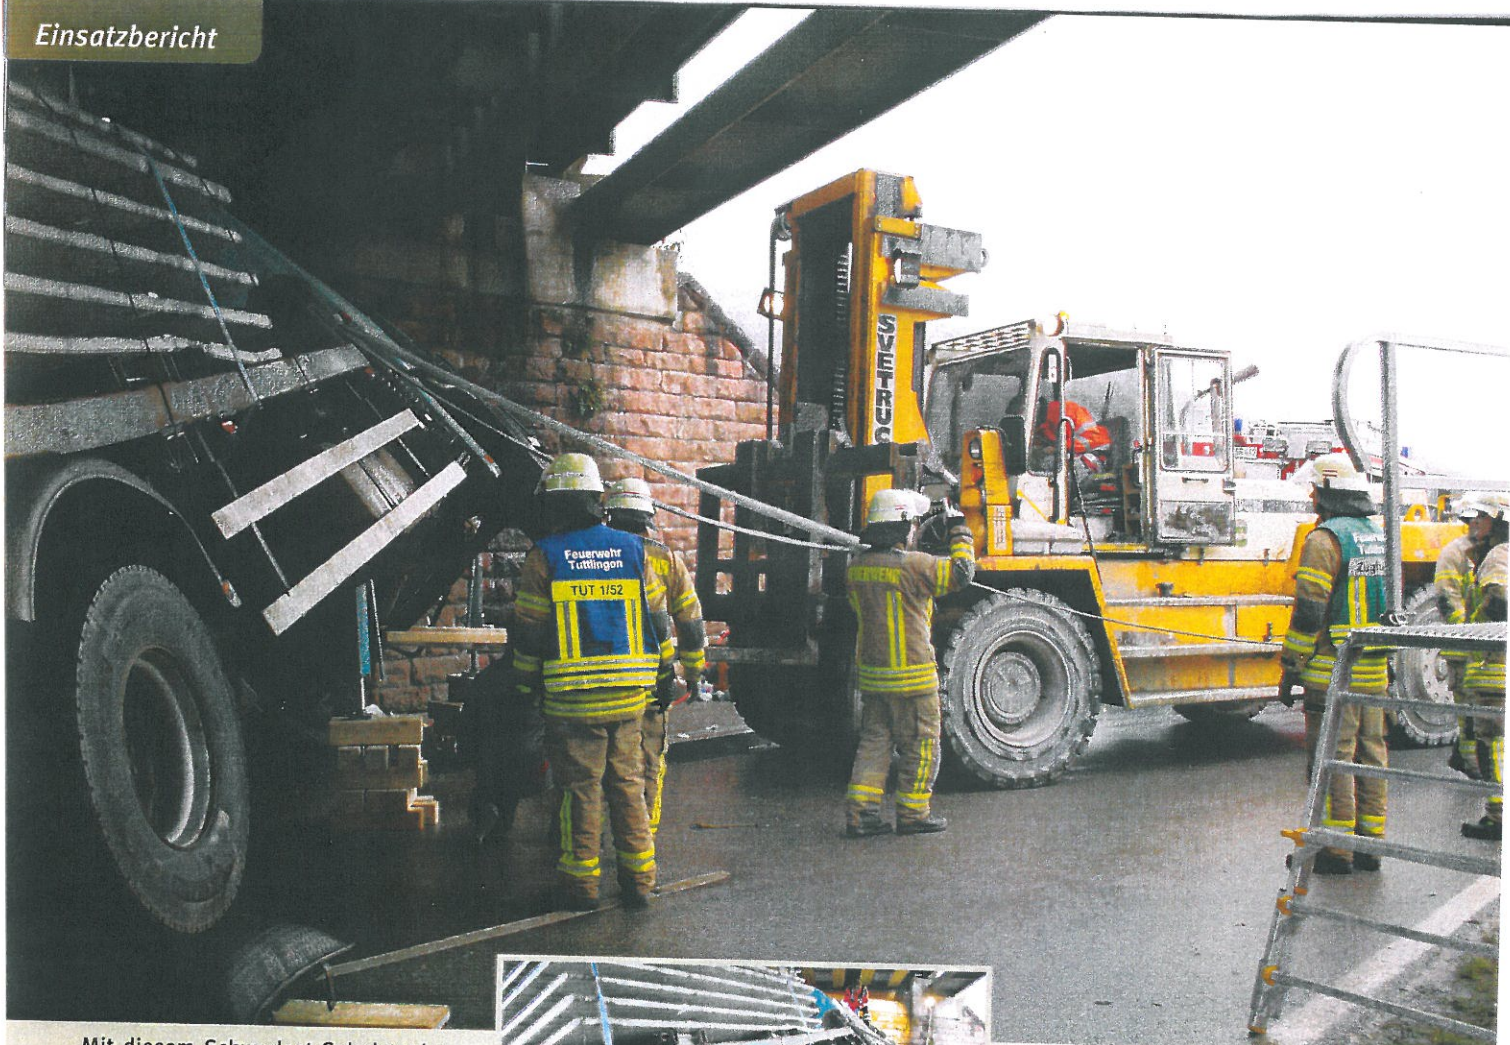
Mit diesem Schwerlast-Gabelstapler aus einem Betonwerk kann der Unfall-Lkw stabilisiert und Stück für Stück zu Boden gelassen werden.

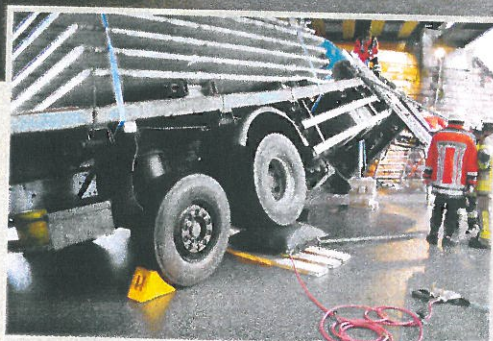
Die Ladung – Betonteile – befindet sich noch festgezurrt auf der Ladefläche. Mit Büffelwinde, Rüstholz und Hebekissen ist der Lkw provisorisch gesichert worden.

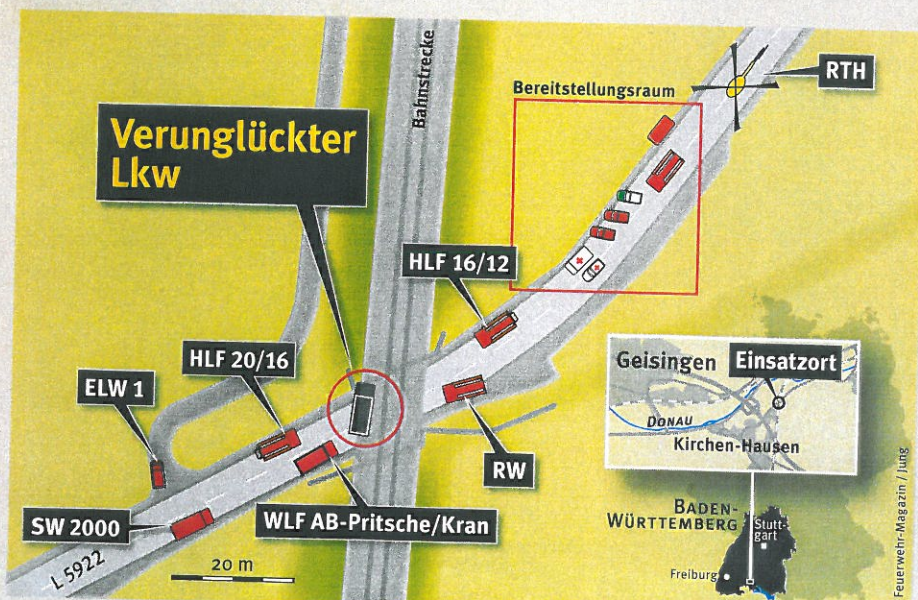
Die Unterführung der L 5922 befindet sich außerhalb von geschlossenen Ortschaften. Für die Einsatzfahrzeuge ist ausreichend Aufstellfläche vorhanden.
